CARACTÉRISATION DU RUISSEAU DE LA MONTAGNE BRÛLÉE

Volet I – Caractérisation des foyers d'érosion

La Municipalité de Saints-Martyrs Canadiens

Décembre 2009

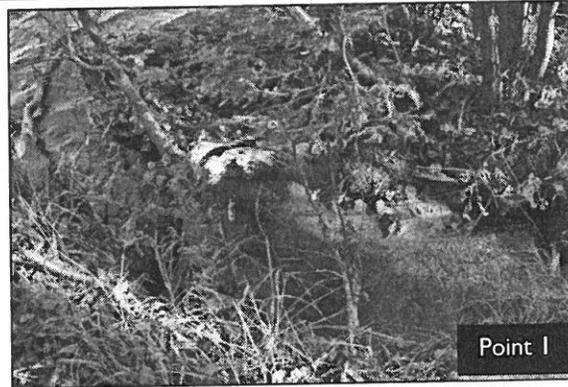
Point 1 : Embouchure du ruisseau dans le lac Nicolet. Delta de graviers et de sédiments dans le littoral du lac. Présence de plantes aquatiques et de périphyton.

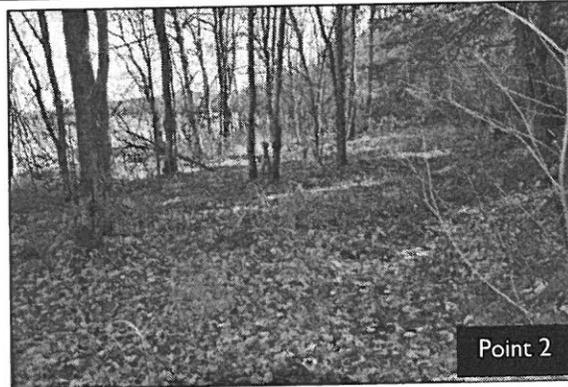
Point 2 : À environ 15 mètres du lac, emplacement d'un ancien chemin longeant le lac. Végétation typique des milieux humides du genre *Carex* sp. La pente est nulle et la nappe d'eau souterraine est élevée à ce point. Accumulations d'eau.

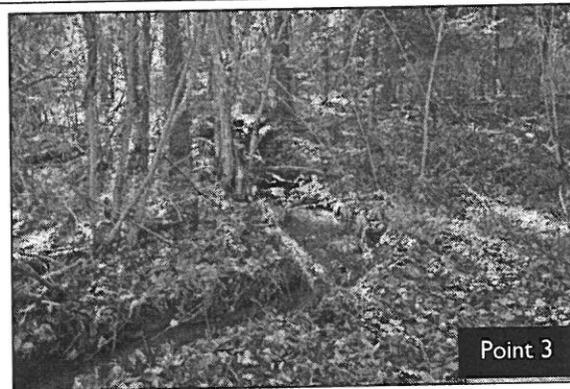
Point 3 : Zone localisée près de l'embouchure et dont les rives sont érodées sur une longueur d'environ 10 mètres. Pertes de sol apparente et accumulation de sédiments dans le lit du cours d'eau. La pente du terrain débute à partir de ce point.

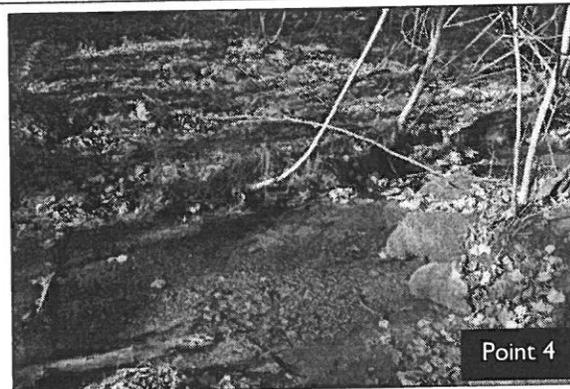
Point 4 : Écoulement régulier de l'eau en cascades sur environ 20 mètres. Eaux claires à teinte brunâtre-rougeâtre due aux acides humiques naturellement générés par les matières végétales.

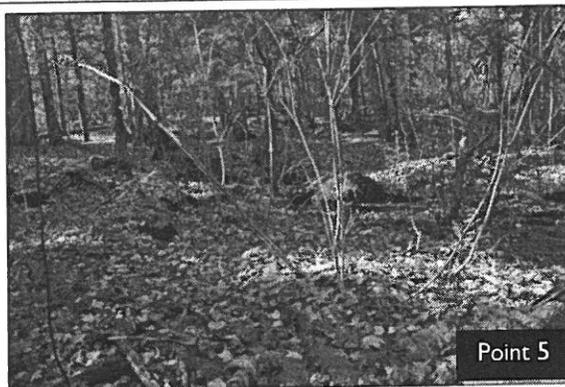
Point 5 : La pente redevient très faible. Le lit du cours d'eau devient plus diffus. Débordements apparents sur 5 mètres. Bifurcation d'une branche de débordement en Y.

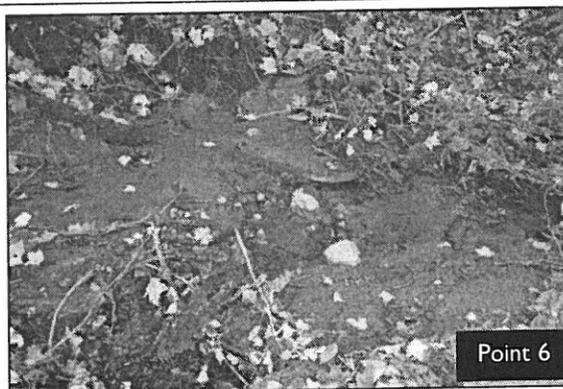
Point 6 : Zone de débordement du ruisseau. Accumulation de sédiments sur une épaisseur d'environ 23 cm.

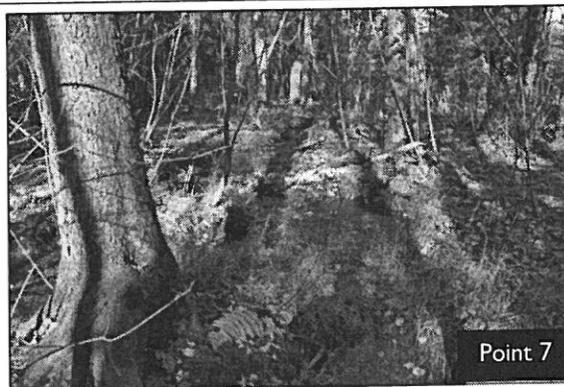
Point 7 : Embâcle et sédiments accumulés sur une longueur d'environ 5 mètres le long du ruisseau. Les branches créent une sorte de filtre et un bassin de rétention. Environ 10 mètres plus en aval, accumulation de graviers et sédiments.

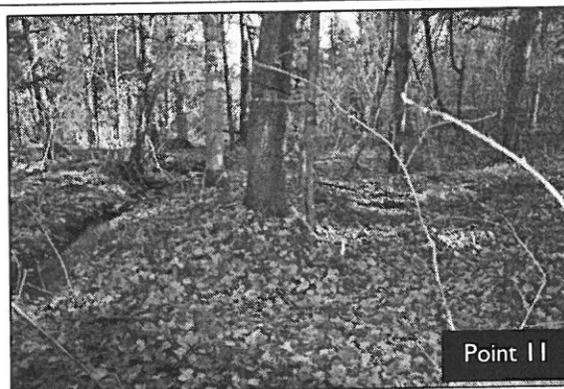
Points 8, 9, 10, 11 : Branche de débordement du ruisseau qui s'expand jusqu'à environ 10 mètres à droite du lit principal. Signes de débordement fréquents jusqu'au point 8. Limite de la zone inondable à partir de laquelle une bande riveraine de 10 mètres devrait être conservée.

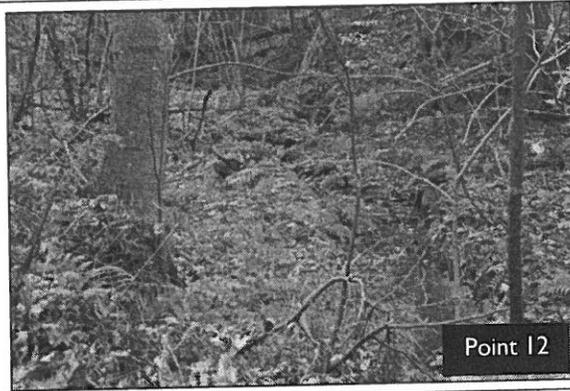
Point 12 : Amont de la zone de débordement. Le terrain y est humide. Possibilité de creuser un petit bassin avec seuil vis-à-vis le sapin. Un élargissement du lit pourrait être fait alternativement plus en amont de la zone de débordement, dans la section rectiligne, en prenant soin de stabiliser les berges avec des techniques de génie végétal.

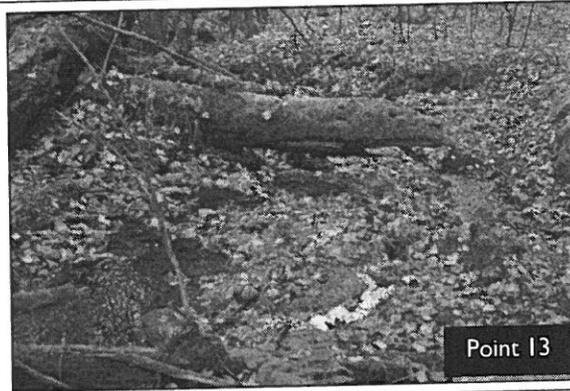
Point 13 : Méandres naturels à conserver dans cette section. Un tronc faisant dévier lors de fort débits serait à retirer pour diminuer le débordement. D'autres débris végétaux seraient aussi à enlever pour faciliter l'écoulement. Rive gauche instable sur environ 5 mètres qui nécessiterait une stabilisation par implantation de végétaux.

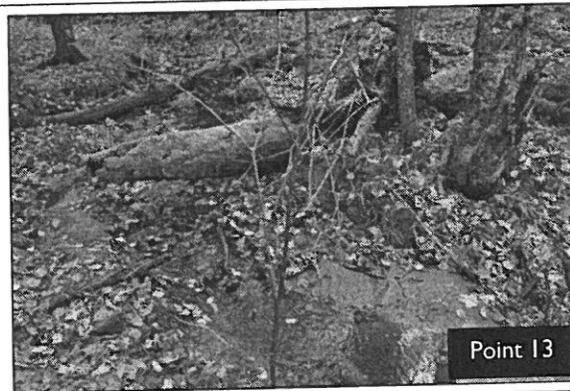
Point 13 : Présence de sédiments en aval du tronc.

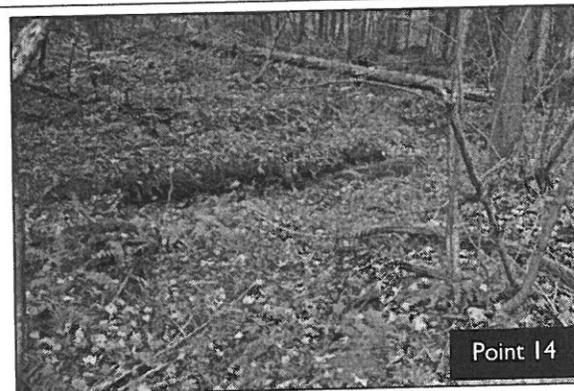
Point 14 : Section naturellement élargie. Une berme de roches (seuil) qui permettrait de ralentir l'eau pourrait être aménagée à ce point.

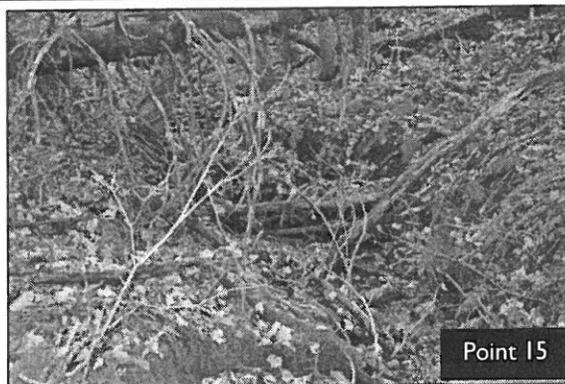
Point 15 : Retirer les branches qui entravent l'écoulement. La rive gauche s'érode sur une longueur d'environ 2 m et une hauteur de 80 cm. Stabiliser la berge si nécessaire suite au retrait des branches (tapis de coco et plantations d'arbres tels que des saules.)

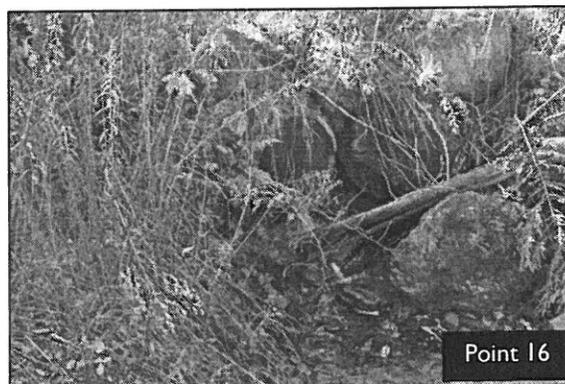
Point 16 : Sortie du ponceau du chemin de l'Anse avec chute d'environ 75 cm de haut. Le ponceau a été installé trop haut. Le pourtour du ponceau devrait être enroché de manière à minimiser la chute et pour stabiliser son périmètre. L'enrochement de la berge à partir du lit du cours d'eau, devrait excéder la ligne naturelle des hautes eaux d'une hauteur de 30 cm. Puisque la berge est très inclinée, une membrane géotextile devrait être placée sous les roches. Nettoyer les débris de branches.

Avec l'état actuel du ponceau (petite taille, chute, infiltrations et fondation instable) couplé aux grandes pressions d'eau générées par les divers apports en provenance de l'amont, il sera difficile de compter uniquement sur l'aménagement d'un bassin de sédimentation à l'aval pour réduire efficacement les apports de sédiments vers le lac. Les mesures présentées plus haut devraient également être appliquées. Aussi, il est à mentionner, qu'idéalement, le ponceau devrait être remplacé et installé sur des fondations stables. Autrement, il conviendrait d'abord de stabiliser le remblai du ponceau à sa sortie avec l'installation d'une membrane géotextile et d'un enrochement adéquat au pourtour du ponceau. Par la suite, l'installation d'un géotextile sur 2 à 3 mètres à

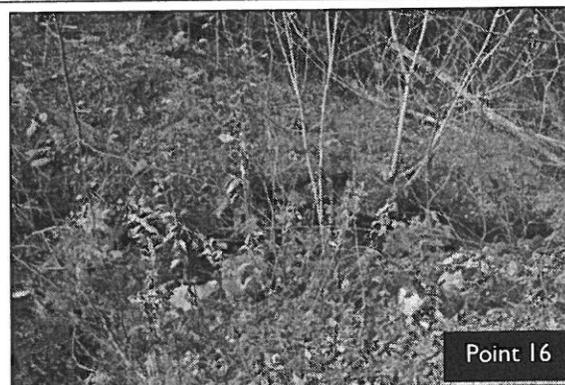
Point 16 : Aval de la sortie du ponceau. Un géotextile à la sortie protégerait le lit du cours d'eau de même que la prolongation de l'enrochement sur environ 2 mètres (15-30 cm d'épaisseur). Un ensemencement d'herbacées stabilisantes (mélange pour talus et fossés ou pour berges des cours d'eau) serait à appliquer sur les hauts de talus dont la terre est mise à nu. Des seuils sont à aménager à ce point.

l'aval du ponceau recouvrant le lit actuel du cours d'eau et sur lequel un enrochement d'une épaisseur de 15 à 30 cm serait disposé, contribuerait à dissiper l'énergie de l'eau. La sélection de la taille des roches devra se faire de manière à ce qu'elles ne soient pas emportées par le courant. Un élargissement du lit à la sortie serait probablement également nécessaire, ainsi qu'une meilleure stabilisation des berges. De plus l'aménagement de seuils s'avèrerait essentiel pour minimiser l'impact de la chute actuellement d'une hauteur d'environ 75 cm. Un premier seuil haut d'environ 60 cm situé à une distance supérieure à trois fois le diamètre du ponceau serait préconisé (environ 3 mètres); ainsi qu'un deuxième seuil situé à 2 ou 3 mètres en aval du premier et d'une hauteur environ la moitié moindre. La superficie de ces bassins devrait être d'environ deux fois le diamètre du ponceau. Le document du MRN (1997) dont le lien se trouve dans la bibliographie est une référence à ce sujet, mais la consultation d'un spécialiste en la matière serait nécessaire pour assurer l'efficacité des aménagements. L'annexe 3 présente un schéma du type d'aménagement proposé. Finalement, le nettoyage des arbres et des branches qui bloquent l'eau plus en aval serait nécessaire.

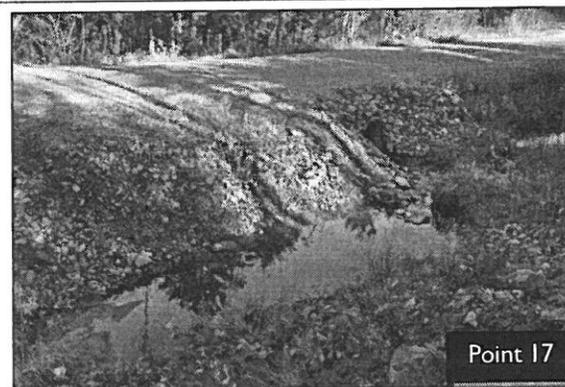
Point 17 : Amont du ponceau. La route se mine et les talus sont dégradés. L'eau à ce point provient à la fois du fossé du chemin de l'Anse (virée et chemin), d'un canal de drainage et du ruisseau. Sa seule voie de sortie est le ponceau. Stabilisation nécessaire avec un géotextile et des roches de plus gros calibre du talus du côté du chemin sur environ 5 mètres de long. Une stabilisation végétale serait préconisée sur tout le pourtour du bassin.

Beaucoup de signes d'érosion sont présents autour du ponceau. D'une part le ponceau semble instable puisque la route se dégrade en son pourtour générant beaucoup de perte de matériel de la route. Une grande partie de ce matériel de remblai doit d'ailleurs se trouver maintenant dans le littoral du lac. D'autre part, les talus du bassin creusé tout juste avant l'entrée du ponceau sont également dénués de végétation et semblent très fragiles à l'érosion. Puisqu'il s'agit en fait d'un cul de sac pour le fossé, les talus sont fortement mis à l'épreuve puisque toute l'eau doit passer par le ponceau à ce point. Les roches déversées dans le talus ne semblent pas suffisamment grosses pour le protéger adéquatement. Un géotextile protecteur devrait être installé dans les talus et un enrochement avec des pierres de plus grosse dimension pourrait être réalisé. Des techniques de génie végétal pourraient aussi être des plus efficaces dans les talus (fagots de saule). Également, la déviation d'une partie de l'eau plus loin dans la virée serait à envisager afin de réduire les charges entrant au ponceau. Pour ce, une étude de faisabilité devrait être envisagée.

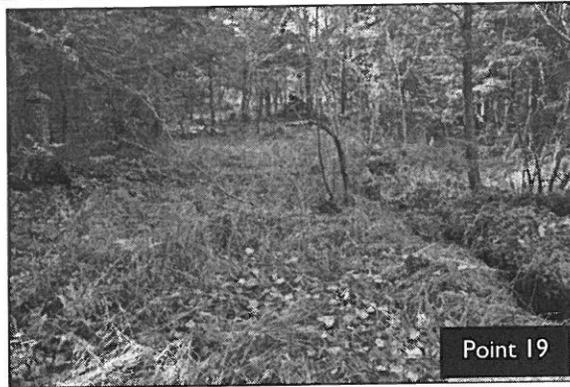
Point 19 : À environ 25 mètres du chemin de l'Anse, débordement humide du ruisseau. Le lit naturel s'expand de 0,5 mètres à environ 5 mètres de large. Herbacées filtrantes.

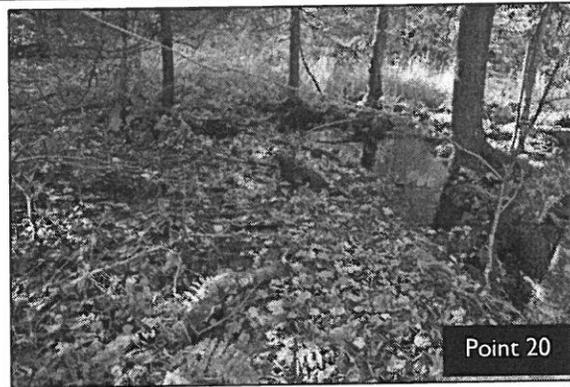
Pont 20 : Le ruisseau se divise en plusieurs branches éparsees puis ruisselle sous le sol plus en amont.

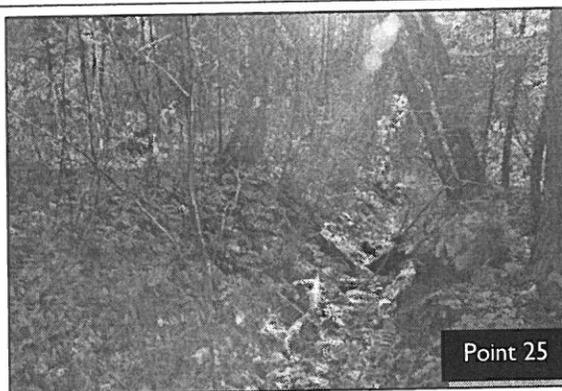
Point 25 : Le canal (jonction avec le ruisseau au point 18) est parallèle au cours d'eau. Peu d'eau.

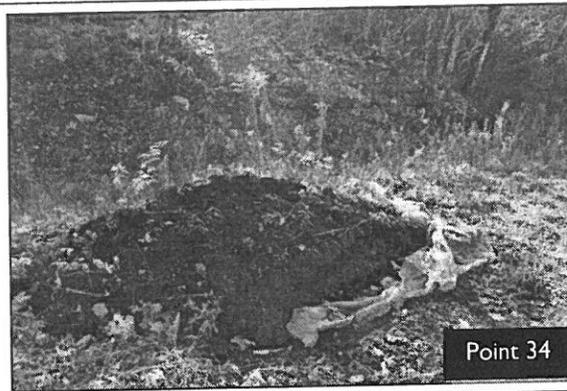
Point 34 : Tas de terre à moins d'un mètre du canal. À éviter.

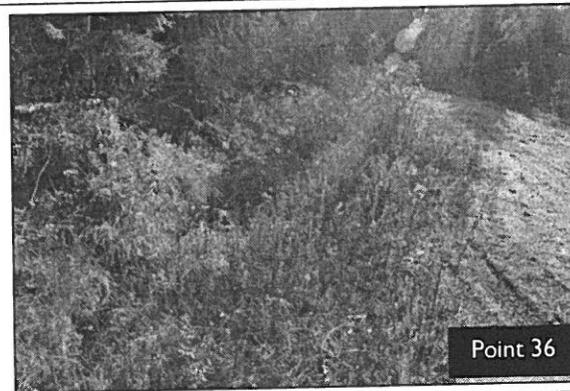
Point 36 : Entrée du chemin forestier sur la rue de l'Anse. Arrivée d'eau du fossé droit du chemin forestier qui fusionne avec le fossé de la rue de l'Anse. Le bassin est rempli de sédiments et devrait être vidé. La berme ne semble pas suffisamment haute. Relever de 30-40 cm.
