ÉTAT DE SANTÉ DU LAC NICOLET

Novembre 2008

Regroupement des Associations pour la Protection de l'Environnement des Lacs
et des cours d'eau de l'Estrie et du haut bassin de la rivière Saint-François

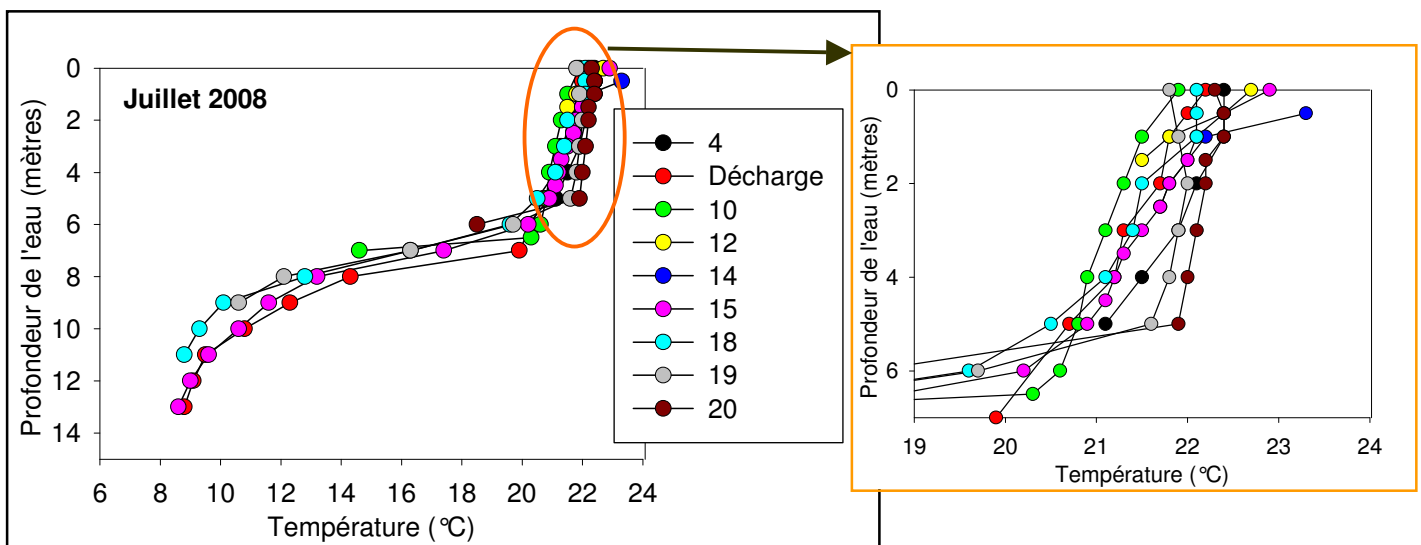
a. Profils de température de la colonne d'eau

- En considérant les données récoltées en juillet 2008, la moyenne des **températures** dans les trois premiers mètres se situe autour de 22°C. Les variations de température entre les secteurs sont très faibles, mais on peut distinguer les secteurs 20, 4, 19 et 15, qui par ordre d'importance, ont une température généralement plus élevée dans les cinq premiers mètres de la colonne d'eau.
- La pente du littoral, l'orientation par rapport au soleil et aux vents et la proximité d'un tributaire sont des facteurs qui peuvent influencer sur la température de l'eau.

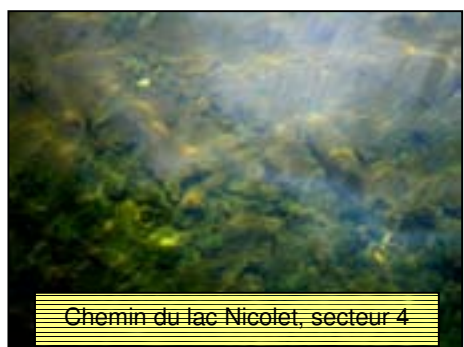
- Dans les secteurs 7 (tributaire de la montagne brûlée), 9 et 12 (fond de la baie), on a remarqué la présence particulièrement abondante d'algues de type filamenteuses croissant autour des plantes aquatiques. (cf. photo 3 précédente).

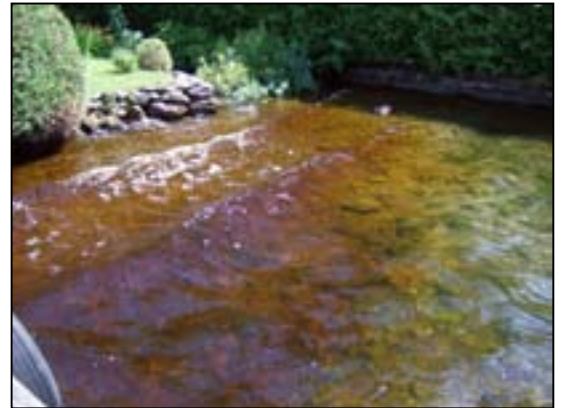
- Nous ne disposons d'aucune donnée physico-chimique sur la qualité de l'eau de ce ruisseau.
- Le tributaire situé entre le 66-68 Gosford semble transporter des sédiments fins et grossiers qui parviennent jusqu'au lac étant donné les accumulations mesurées et la présence d'herbiers de plantes aquatiques à sa sortie.
- Ses eaux sont rougeâtres, signe de la présence d'éléments ferreux et/ou de carbones organiques dissout.
- Les accumulations de phosphore dans les sédiments récoltés à proximité de son embouchure sont très élevées et il s'agit de la plus forte teneur mesurée au lac. Il conviendrait d'en connaître la source (anthropique *versus* qualité de l'eau du ruisseau).

- Réaliser un programme de suivi de la qualité de l'eau qui générerait des données quant aux teneurs en matières en suspension et nutriments, par temps de pluie et par temps sec. On pourrait ainsi mesurer l'ampleur des apports par ce ruisseau qui seraient susceptibles de causer la dégradation du lac.
- Une étude plus approfondie des foyers d'érosion pouvant être présents sur le parcours du cours d'eau devrait être réalisée en vue d'apporter des correctifs aux problématiques soulignées, s'il y a lieu.

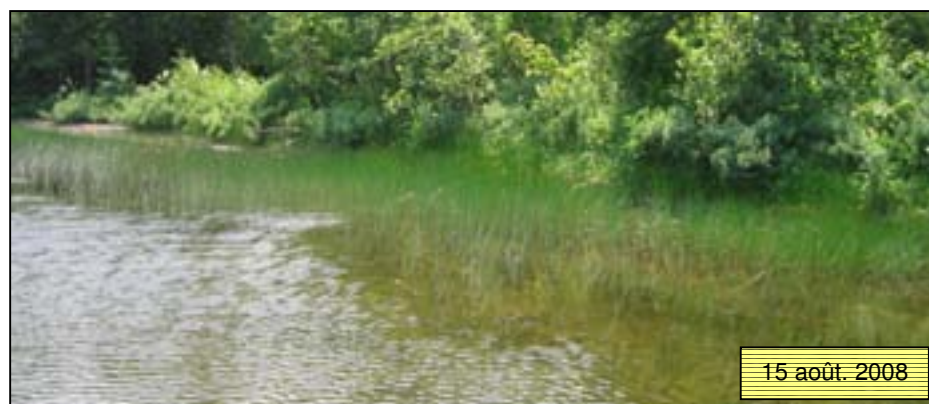
- L'eau de ce ruisseau semble de qualité moyenne étant donné le delta de graviers et de sédiments fins observé à son embouchure. Il semble donc entraîner un envasement graduel du lac. Les plantes aquatiques croissent d'ailleurs abondamment dans ce secteur.
- Les témoignages de résidents vivant à proximité nous ont révélé que par temps de pluie, l'eau à la sortie du ruisseau est de couleur « café au lait », un signe de la présence de matières en suspension.
- Les résultats d'un prélèvement ponctuel effectué le 13 juillet 2008 à l'embouchure de ce tributaire a révélé la présence de phosphore en concentration susceptible d'engendrer la croissance des algues et des plantes aquatiques dans le lac.
 - Une teneur de 23 µg/L de phosphore total a été mesurée dans l'eau. Le critère de qualité pour la protection de la vie aquatique a été fixé à 20 µg/L (MDDEP, 2008; ref. tableau 11).

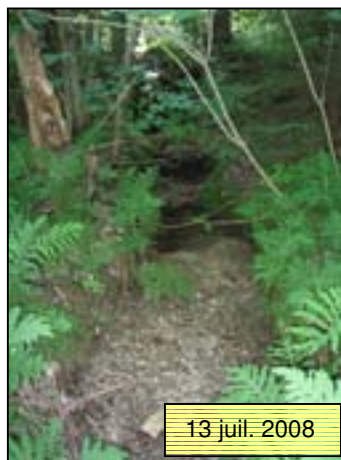
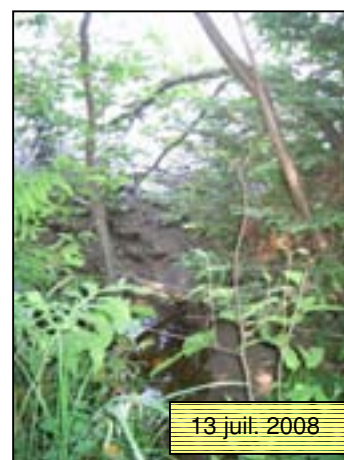
- Des foyers d'érosion dans le lit du cours d'eau ont été observés à moins d'un mètre du lac. La végétation des talus du cours d'eau semble avoir été arrachée par les débits d'eau importants et le sol est mis à nu.

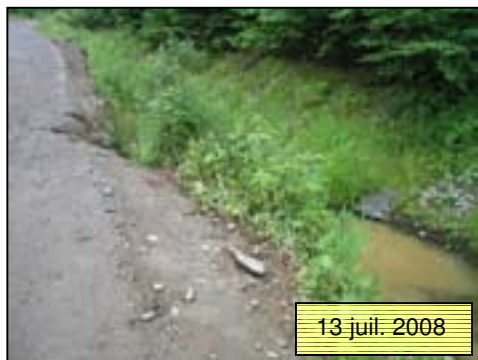
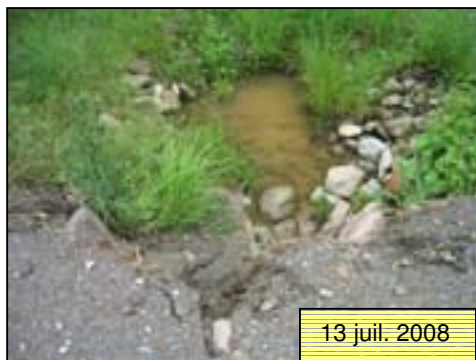
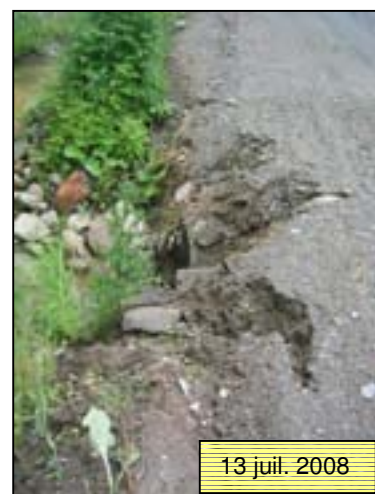
- Un ponceau instable situé au bout du chemin de l'Anse et drainant la route a été repéré. Du ravinement autour de celui-ci s'est formé et cause une érosion importante du matériel qui constitue la route. En période de pluie, ce sol érodé est assurément emporté vers le lac.

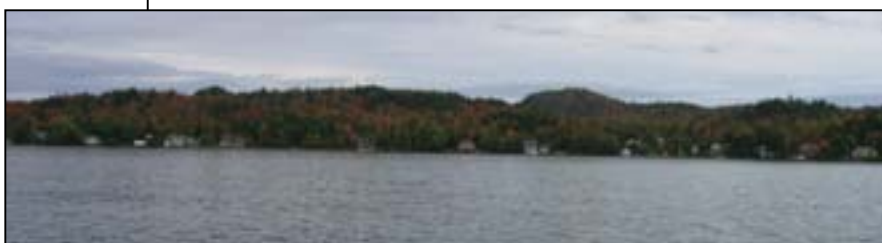
État de la rive des propriétés :

- Globalement, les rives y sont très déboisées et artificialisées :
 - Une propriété sur deux montre une rive dégradée à plus de 50% dans le premier 3 mètres.
- Plus de 50% des propriétés riveraines ont un muret et/ou un hangar à bateau en béton.
- On retrouve en moyenne 40% de végétation dite ornementale dans le premier 3 mètres (ex. pelouse).
- Près de 50% des berges montrent des signes d'érosion, majoritairement de l'affouillement par le bas.
- 18% des rives sont encore dans leur état naturel.

- Plus de 60% des résidences nécessiteraient des améliorations visant essentiellement la renaturalisation de rives dégradées. Le tableau suivant résume les propriétés du chemin Gosford qui ont été ciblés comme requérant des améliorations au niveau de la protection de leur rive.

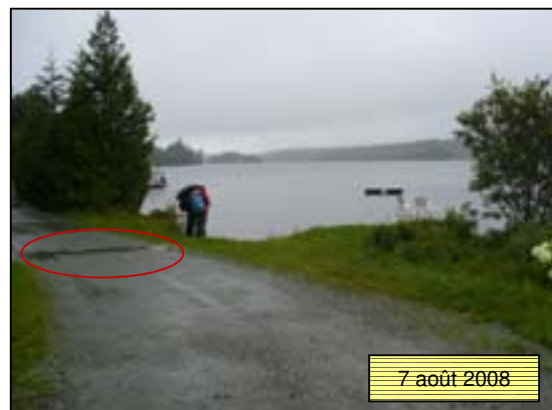
- Notre visite par temps de pluie a révélé la présence d'érosion par ruissellement. L'eau s'écoule en traversant le chemin, pour se rendre au lac.
- À la fin septembre, des travaux ont eu lieu sur le chemin Paradis. Des tranchées d'écoulement ont été creusées afin que les eaux de ruissellement se dirigent directement dans le lac (voir figure suivante). Ces pratiques sont inacceptables au niveau environnemental.
- Le chemin Paradis ne comporte pas de fossés et la largeur de son empiètement nous est apparue excessive étant donné le peu de circulation. Il apparaît également que l'emprise du chemin semble s'agrandir au fil des années.

- Au sujet du chemin Paradis. Afin d'éviter de telles pratiques de canalisation de l'eau et afin de soustraire les pressions qu'il exerce sur l'écosystème du lac, il faudrait penser à retravailler ce chemin (à court terme) et éventuellement à le relocaliser dans un futur rapproché. Dans l'optique d'apport de modifications à court terme pour amenuiser ses effets sur la dégradation du lac, il serait suggéré, d'une part, d'inverser la pente pour éviter que les eaux de ruissellement ne se rendent jusqu'au lac, et d'autre part, de creuser des baissières côté opposé au lac avec des tranchées d'infiltrations (gravier et sable) qui permettront aux sédiments de se déposer et à l'eau de percoler dans le sol. Il faudrait absolument limiter l'agrandissement constant de l'emprise de ce chemin. Il serait également recommandé de voir à ralentir l'eau qui s'écoule de l'ancien chemin.

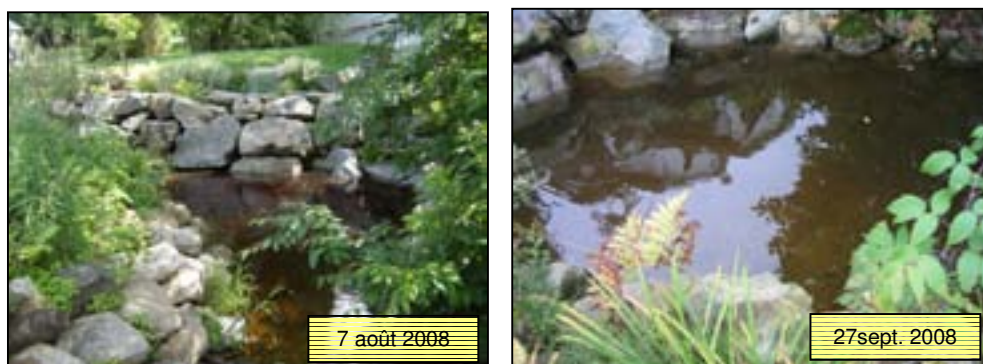
Figure 25 : bassin de sédimentation du tributaire de la rue Paradis

- Le bassin de sédimentation situé en amont de l'embouchure du ruisseau de la rue Paradis semble une protection essentielle contre l'apport de sédiments vers le lac. Cependant son efficacité demeure à vérifier.

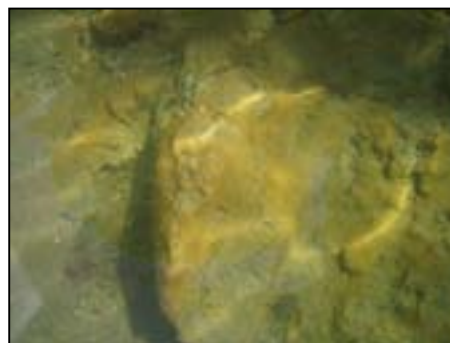
- On observe une abondante présence de périphyton sur les roches du littoral. La couleur de celui-ci est passée du orangé en début d'été au brun à la fin de l'été; un signe combinant la dégradation des pigments des cellules et leur ensevelissement par les particules fines se déposant sur les roches.
- On observe également la présence d'une accumulation de débris végétaux et ligneux le long du littoral.
- Plusieurs perchaudes ont été aperçues dans la petite baie, un endroit calme pour la faune aquatique.
- Dans l'espace étroit entre l'île Thériault et la rive, une forte densité d'herbiers de plantes aquatiques ont été observés. Ceci signifie donc que les sédiments qui s'y entassent par l'action du vent et des vagues est suffisamment riche et mou pour leur implantation.

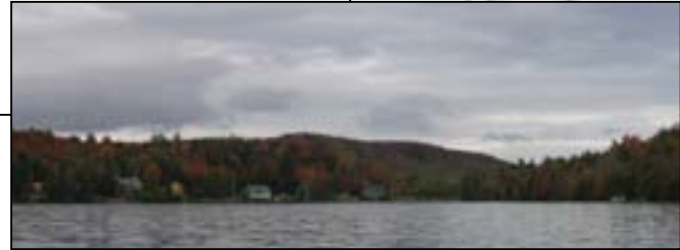
États de la rive des propriétés :

- 3 propriétés sur 6 présentent des rives dégradées à plus de 50% ;
- On retrouve en moyenne 40% de végétation ornementale dans le premier 3 mètres de bande riveraine.
 - Aucun terrain n'a une rive qualifiée de naturelle.
